Sanierung der Wallfahrtskirche auf dem Schönenberg bei Ellwangen

Bauherr:
Kath. Pfarramt
Schönenberg/Ellwangen
Ausführung:
Spann- und Stahlbetonarbeiten:
Hch. Aisslinger, Aalen
Bohr- und Verpressarbeiten:
August Wolfsholz, Stuttgart
Bauzeit: 1970

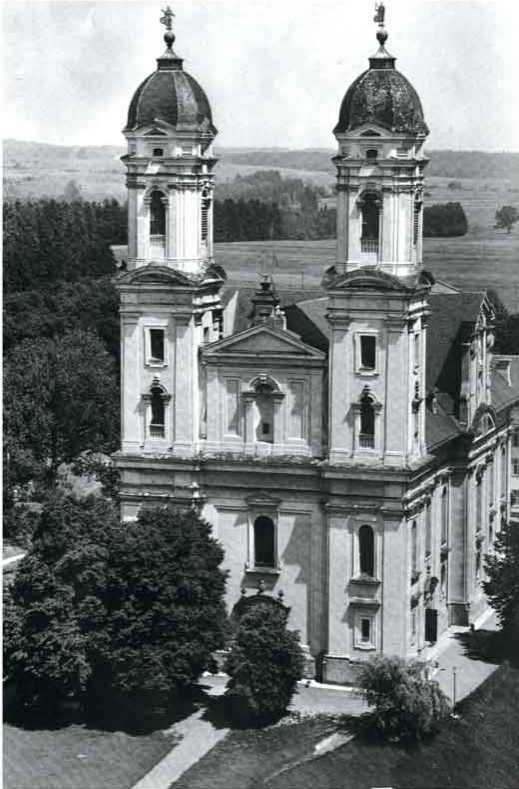
Schnitt a-a - Aussteifung der Glockentürme und Spannglieder in der Giebelwand

Abplatzungen großer Putzstücke gaben Anlaß zu umfangreichen Untersuchungen der Standsicherheit des Kirchenbaus. Es stellte sich heraus, daß die Wirkung der Zugbänder innerhalb der Dachkonstruktion ausgefallen war und somit der H-Schub aus dem Dach voll auf die Kirchenlängswände wirkte. Das Hauptgewölbe, welches sich ebenfalls auf diese Längswände abstützt, drohte einzustürzen. Auch die Holzkonstruktion der Glockentürme war nicht mehr kraftschlüssig, so daß diese beim Läuten gegen die Turmwände stießen und somit die Türme in Schwingungen versetzten.

aus Spannbeton über dem Gewölbe nehmen den größten Teil des H-Schubes auf. Spannglieder in den gemauerten Turmwänden halten die Türme zusammen. Stahlbetonkorsette in den Türmen selber erhöhen deren Steifigkeit und verbessern ihr Schwingungsverhalten. Randgurte über den Seitenschiffen und Apsis in Form eines Ringankers erhöhen die Längssteifigkeit des Gebäudes.
